Valutazione della suscettività al dissesto idrogeologico della fascia pedemontana dell'Appennino Dauno: il caso dell'abitato di Troia (Foggia)

Evaluation of the instability susceptibility in the Daunia piedmont area: the case of the city of Troia (Foggia)

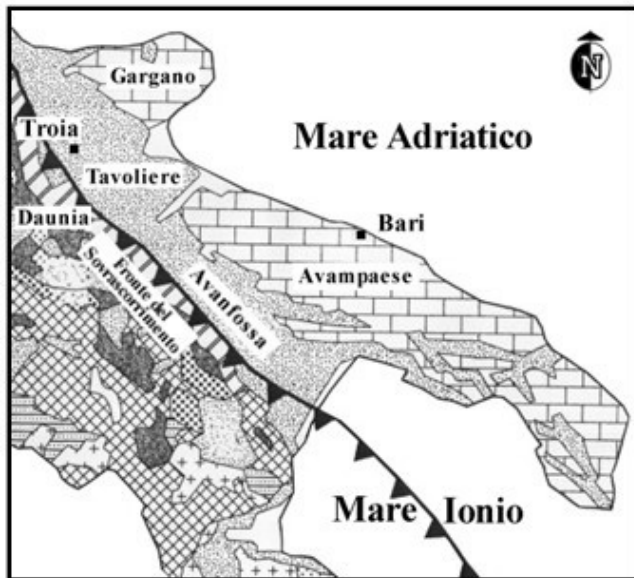
Figura 1. Localizzazione dell'area in studio ed inquadramento strutturale

Structural geological draft and the location of the studied area

Monti della Daunia, il promontorio del Gargano e l'altopiano delle Murge (Fig. 1). L'Avanfossa, bacino adiacente ed in parte sottoposto al fronte esterno della Catena appenninica, si è formata a partire dal Pliocene inferiore per progressivo colmamento di una depressione tettonica allungata NW-SE, da parte di sedimenti clastici; questo processo, sia pure con evidenze diacroniche, si è concluso alla fine del Pleistocene con l'emersione dell'intera area (Patacca & Scandone, 2004).

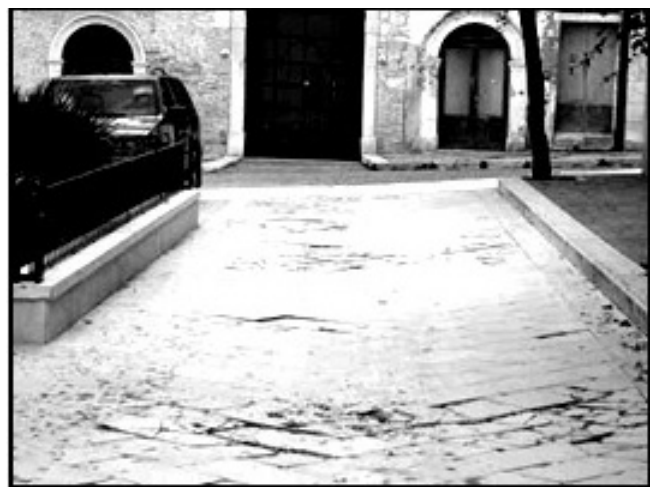
Figura 3. Dissesti della pavimentazione, a lastre di pietra, nel centro storico

Failures and joints occurred in the paving stones of a little plaza in the old part of Troia

Gli edifici del centro storico, infatti, per la maggior parte realizzati in muratura ed in alcuni casi vetusti, non presentano lesioni, ma solo, a luoghi, distacchi alla base e scollamenti rispetto al piano stradale. Al contrario, tutte le pavimentazioni stradali, sia quelle bituminose, in genere nelle zone perimetrali del paese, sia quelle a lastre di pietra, tipiche del centro storico, presentano evidenti segni di deformazione. In particolare, nella parte sommitale ed in genere nel centro storico, si può notare una diffusa ondulazione della sede stradale, con zone di avvallamenti localizzati, ove le lastre di pietra si presentano diffusamente fratturate e sconnesse (Figura 3).

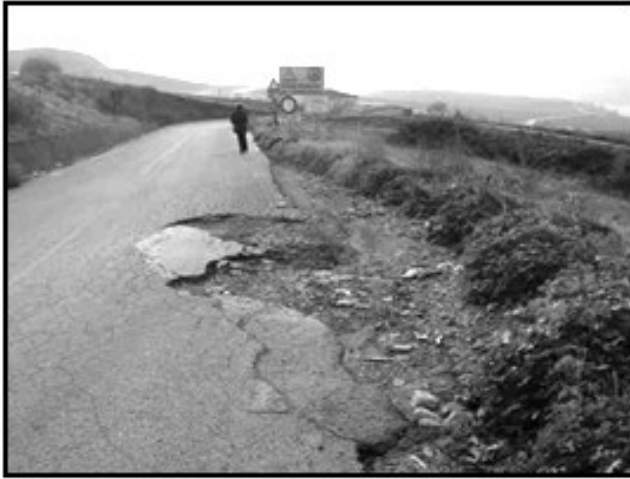
Figura 4. Particolari di una zona in frana in località S. Antonio
Some details of S. Antonio landslides

Risulta non facile determinare le percentuali di influenza delle tre fonti precedentemente citate che, comunque, influenzano lo spessore attuale del corpo terrazzato e la litologia dei clasti. Ad esempio nell'affioramento dei terreni in frana in località S. Antonio (Figura 4) questi ultimi appaiono essere non solo di tipo calcareo, ma anche di tipo arenaceo e siltitico, provenienti dal rimaneggiamento dei depositi flyschoidi, a testimonianza dei diversi apporti.
