Analisi agli elementi distinti di un fronte di cava in calcare fessurato

Distinct element analysis of a jointed limestone quarry face

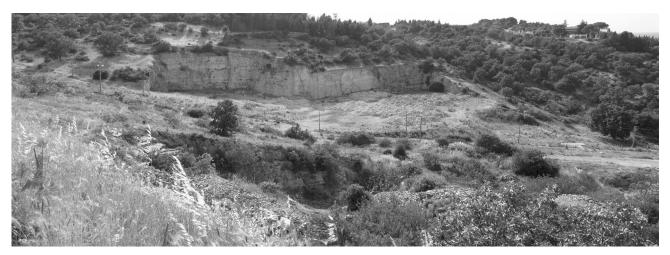
Figura 1 – Vista panoramica della cava Panoramic view of the quarry

La cava è dismessa e non recuperata all'ambiente, del tipo a mezza costa sviluppa un fronte di circa 225 metri lineari (Figura 1). Tale fronte sottende un bacino idrografico di area pari a circa un ettaro. Il fronte della cava si trova ad una quota pressoché costante di circa 400m slm. La quota più alta del bacino è posta a circa 435 m slm. La pendenza del versante è di circa 0,1 %.

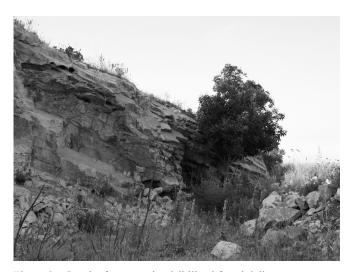
Figura 2 – Strati a franapoggio visibili sui fronti della cava Layers visible on the quarry front

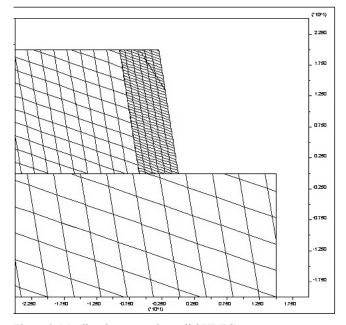
Figura 3. Maglia adottata per le analisi UDEC *Grid adopted for UDEC analyses*

La Figura 3 mostra la maglia adottata nelle analisi UDEC svolte per il problema specifico qui in esame e rappresenta una sezione tipo perpendicolare al fronte di cava. La geometria del fronte e le caratteristiche strutturali dell'ammasso sono state derivate da rilievi di dettaglio operati in sito. In particolare, nel modello sono stati riprodotti due sets principali di discontinuità, quello subparallelo al fronte della cava e quello costituito dai giunti di stratificazione sub-orizzontali con giacitura a franapoggio (Figura 2). Inoltre, è stata altresì introdotta nel modello una direttrice di faglia diretta (N-S), ad inclinazione anch'essa a franapoggio (85°), ubicata a pochi metri dal ciglio del fronte.

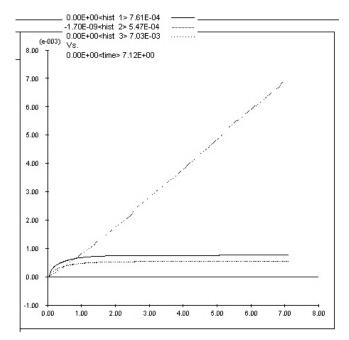
Figura 6. Diagrammi degli spostamenti orizzontali dei tre punti di monitoraggio al variare dei cicli di calcolo in condizioni di assenza d'acqua nelle discontinuità

Horizontal displacements against timesteps for three monitoring points assuming dry joints

di monitoraggio lungo il fronte in funzione dei cicli di calcolo, riportati in Figura 6, confermano quanto osservato in Figura 5; solo per il punto 3, infatti, lo spostamento orizzontale aumenta indefinitamente con i cicli di calcolo senza raggiungere un valore costante che attesterebbe invece la stabilità del blocco cui il punto appartiene. Nessun indizio di instabilità invece emerge per le porzioni sottostanti del fronte (punti 1 e 2). Quindi, una simile configurazione del fronte di cava suggerisce problemi di instabilità locale del fronte. L'influenza della presenza della faglia è altresì messo in evidenza in una analisi identica alla precedente nella quale è stata eliminata la stessa faglia.

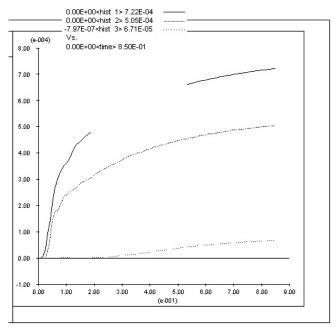
Figura 7. Diagrammi degli spostamenti orizzontali dei tre punti di monitoraggio al variare dei cicli di calcolo in condizioni di assenza d'acqua nelle discontinuità e senza faglia

Horizontal displacements against timesteps for three monitoring points assuming dry joints and no fault

I diagrammi degli spostamenti orizzontali dei tre punti di monitoraggio, riportati in Figura 7, indicano in questo caso il raggiungimento di un valore costante degli spostamenti (< 1mm) all'aumentare dei cicli di calcolo, che confermano le condizioni ipotizzate di stabilità in queste ipotesi. Si sono anche analizzate le condizioni di stabilità del fronte nel caso in cui vi fosse un'altra faglia parallela alla prima e posizionata ad una spaziatura di 10m circa. La Figura 8, che mostra i vettori di spostamento risultanti e gli scorrimenti lungo le discontinuità per questa analisi, suggerisce che la presenza di questa seconda faglia determinerebbe una condizione di instabilità più generale poiché coinvolgerebbe l'intero fronte, con uno scivolamento globale della porzione di ammasso sovrastante la faglia inferiore.

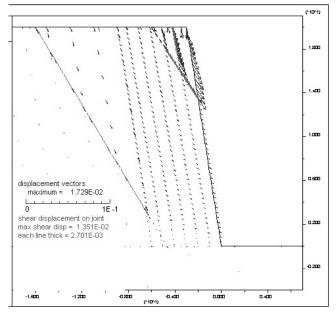
Figura 8. Vettori spostamento e scorrimenti lungo giunti in assenza d'acqua nelle discontinuità ed ipotizzando due faglie parallele ravvicinate

Displacement vectors and joint slidings assuming dry joints and two parallel faults

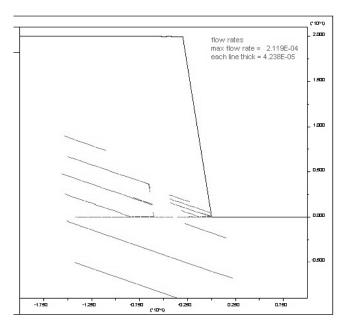
Figura 9. Portate di filtrazione nelle discontinuità nella ipotesi in cui il livello d'acqua a monte sia ad una profondità di 10m dal p.c. Flow rates within the joint net assuming a water table upslope at a depth of 10m from the ground level

sola faglia nella parte superiore del fronte di cava, l'effetto della presenza di acqua all'interno della rete di discontinuità interna all'ammasso ai fini della stabilità del fronte è stato verificato attraverso tre analisi di sola filtrazione stazionaria seguite da analisi di tipo meccanico per la verifica delle condizioni di stabilità. Le analisi di filtrazione sono state condotte assumendo varie condizioni idrauliche corrispondenza del contorno destro della maglia (cioè del contorno di monte rispetto al fronte di cava) e mantenendo inalterata la condizione di valle. In particolare, si è ipotizzato che a monte del fronte vi sia una distribuzione idrostatica delle pressioni idrauliche con livello d'acqua rispettivamente ad una profondità dal piano campagna di 10m, 5m e livello d'acqua in corrispondenza del piano campagna. A valle, invece, si è ipotizzato per le tre analisi sempre un livello d'acqua al piano campagna. Queste condizioni idrauliche derivano dall'assumere che per effetto di significativi eventi pluviometrici l'acqua possa percolare nell'ammasso fino a trovare un livello impermeabile ad una certa profondità che consenta accumuli di acqua a monte ed a valle secondo le distribuzioni ipotizzate. Le portate di flusso attraverso la rete di discontinuità risultate dalla prima analisi di filtrazione (livello d'acqua a 10m dal p.c. a monte) sono mostrate in Figura 9, mentre le pressioni idrauliche corrispondenti sono indicate in Figura 10.

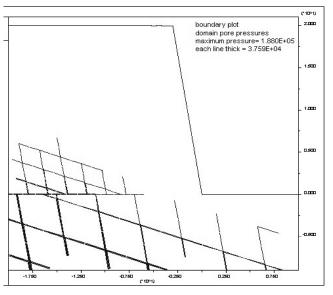
Figura 10. Pressioni idrauliche nelle discontinuità nella ipotesi in cui il livello d'acqua a monte sia ad una profondità di 10m dal p.c. Water pressures within the joint net assuming a water table upslope at a depth of 10m from the ground level

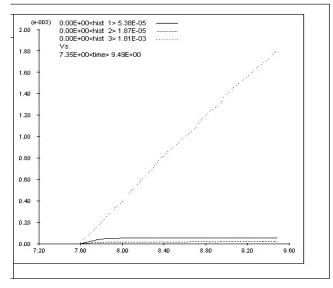
Figura 11. Diagrammi degli spostamenti orizzontali dei tre punti di monitoraggio al variare dei cicli di calcolo nella ipotesi di livello d'acqua a monte ad una profondità di 10m dal p.c.

Horizontal displacements against timesteps for three monitoring points assuming a water table upslope at a depth of 10m from the ground level

Il calcolo meccanico per la verifica delle condizioni di stabilità del fronte conseguenti a queste condizioni di pressioni idrauliche nelle discontinuità ha indicato una situazione pressoché invariata rispetto alle condizioni di totale assenza d'acqua nell'ammasso. Infatti, in Figura 11

sono riportati i diagrammi degli spostamenti orizzontali dei tre punti di monitoraggio in relazione ai cicli di calcolo, che mostrano incrementi di spostamento solo per il punto 3 ubicato in sommità. Condizioni di generale stabilità sono osservate per le aree corrispondenti ai due punti inferiori 1 e 2. Le stesse condizioni di stabilità sono state verificate nell'analisi in cui si ipotizza un livello d'acqua a monte a circa 5m dal piano campagna.

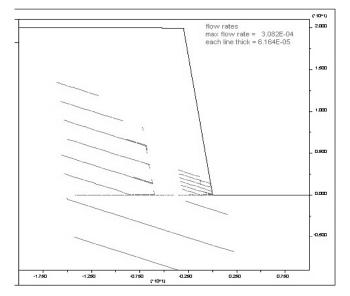
Figura 12. Portate di filtrazione nelle discontinuità nella ipotesi di livello d'acqua a monte ad una profondità di 5m dal p.c. Flow rates within the joint net assuming a water table upslope at a depth of 5m from the ground level

Nelle Figure 12, 13 e 14 sono mostrate rispettivamente le portate di filtrazione, le pressioni idrauliche ed i diagrammi degli spostamenti orizzontali dei tre punti di monitoraggio rispetto ai cicli di calcolo per questa seconda analisi. Non si osservano variazioni rilevanti rispetto alla analisi precedente. Risultati diversi sono invece osservati nell'analisi in cui si ipotizza un livello d'acqua a monte al piano campagna.

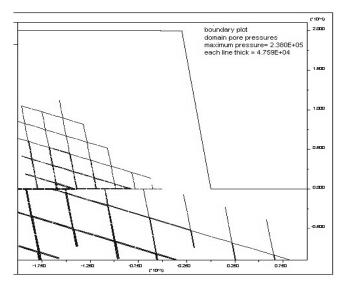
Figura 13. Pressioni idrauliche nelle discontinuità nella ipotesi di livello d'acqua a monte ad una profondità di 5m dal p.c. Water pressures within the joint net assuming a water table upslope at a depth of 5m from the ground level

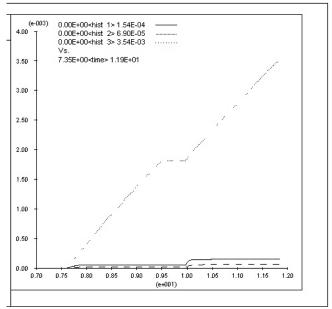
Figura 14. Diagrammi degli spostamenti orizzontali dei tre punti di monitoraggio al variare dei cicli di calcolo nella ipotesi di livello d'acqua a monte ad una profondità di 5m dal p.c.

Horizontal displacements against timesteps for three monitoring points assuming a water table upslope at a depth of 5m from the ground level

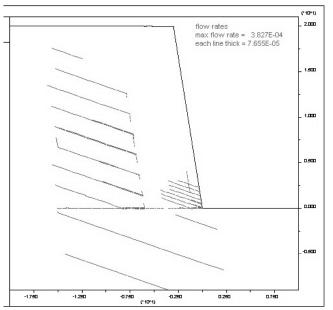
Figura 15. Portate di filtrazione nelle discontinuità nella ipotesi di livello d'acqua a monte al piano campagna Flow rates within the joint net assuming a water table upslope at

Flow rates within the joint net assuming a water table upslope a the ground level

Le portate di filtrazione e le relative pressioni idrauliche sono mostrate rispettivamente nelle Figure 15 e 16.

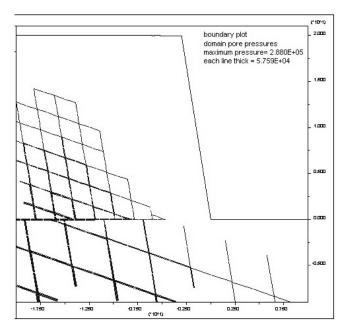
Figura 16. Pressioni idrauliche nelle discontinuità nella ipotesi di livello d'acqua a monte al piano campagna.

Water pressures within the joint net assuming a water table upslope at the ground level

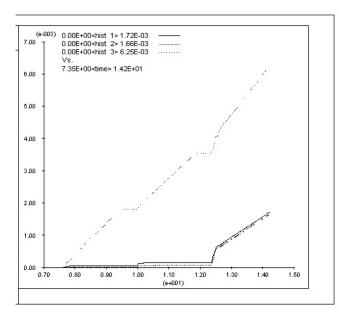
Figura 17. Diagrammi degli spostamenti orizzontali dei tre punti di monitoraggio al variare dei cicli di calcolo nella ipotesi di livello d'acqua a monte al piano campagna

I diagrammi degli spostamenti orizzontali dei tre punti di monitoraggio sono invece riportati in Figura 17 e mostrano che, oltre al punto 3, anche i punti 1 e 2 subiscono spostamenti crescenti rispetto ai cicli di calcolo, e ciò indica instabilità di tutto il fronte.

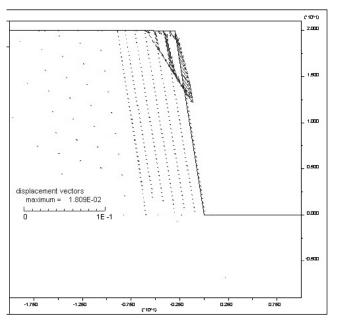
Figura 18. Vettori spostamento nella ipotesi di livello d'acqua a monte al piano campagna

Displacement vectors assuming a water table upslope at the ground level

Horizontal displacements against timesteps for three monitoring points assuming a water table upslope at the ground level Il meccanismo di instabilità conseguente è mostrato in Figura 18, che riporta i vettori di spostamento risultanti da questa analisi. La figura suggerisce infatti che queste condizioni idrauliche determinano un meccanismo di instabilità generale di tutto il fronte, che non è più localizzato alla porzione delimitata dalla faglia.
