Analisi dei fenomeni di crollo in condizioni statiche e dinamiche delle coste garganiche: il caso di Peschici (FG)

Monia Calista, Nicola Sciarra, Barbara Di Giandomenico, Camilla De Girolamo

Dipartimento di Geotecnologie per l'Ambiente ed il Territorio - Università degli Studi "G. d'Annunzio" di Chieti-Pescara
m.calista@unich.it, nsciarra@unich.it, bdigiandomenico@unich.it, goblinsas@alice.it

Static and dynamic rock stability in the Gargano Promontory cliffs: the case of Peschici (FG).

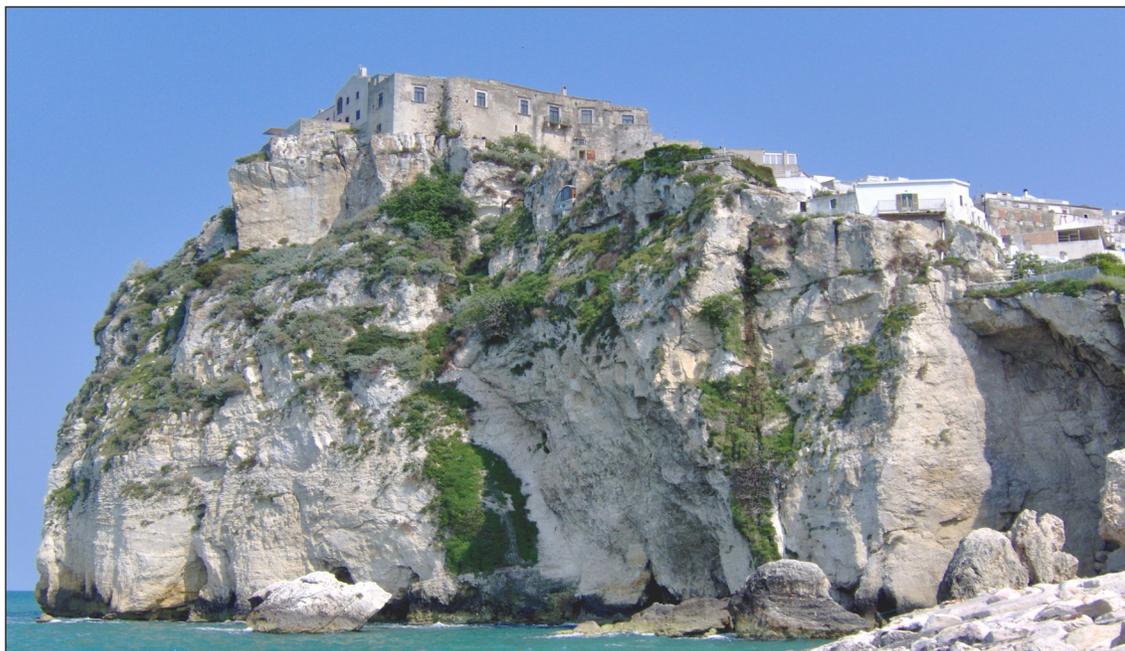
Figura 1: Panoramica della “Rupe Castello” (Peschici).
Figure 1: View of “Rupe Castello” (Peschici village).

Le analisi di stabilità rappresentano un valido strumento per valutare la probabilità di innesco di fenomeni di crollo e per ottenere indicazioni sulla pericolosità in aree attualmente a rischio di frana e sulla vulnerabilità di fabbricati situati in prossimità di falesie, è il caso analizzato nel presente lavoro (Figura 1).

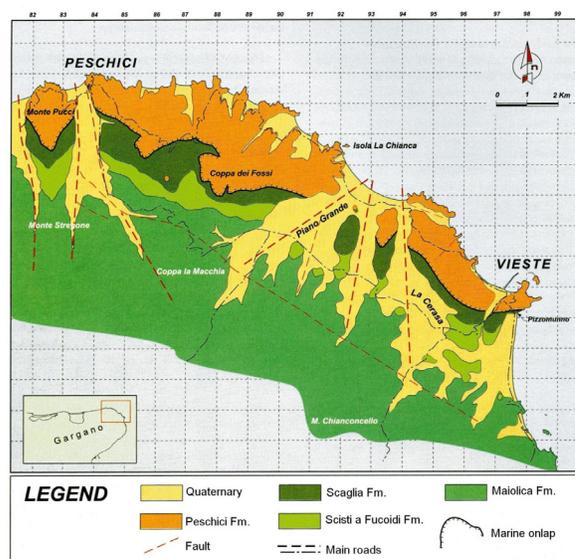
Figura 2: Carta geologica schematica del Gargano (Bosellini e Morsilli, 2000).

Figure 2: Simplified geological map of Gargano Promontory (Bosellini e Morsilli, 2000).

(Figura 2), a partire dai termini stratigrafici più antichi, sono le seguenti:

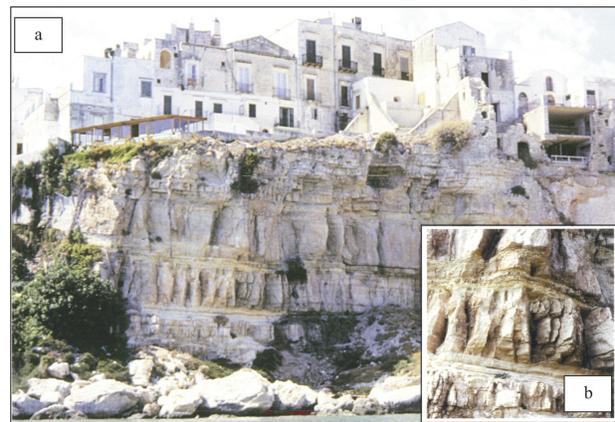
Figura 3: Formazione di Peschici, rappresentata da megabreccie gradate e torbiditi nummulitiche, alternate a calcari farinosi emipelagici (falesia del centro storico di Vieste) (Bosellini & Morsilli, 2000). a) vista panoramica ; b) particolare .

Figure 3: Peschici formation (megabreccias and turbidites with degraded limestone). a) Panoramic view; b) particular.

- *Calcari a Nummuliti di Peschici*: Si tratta di una successione potente 250-300 m (manca il tetto) costituita da calcari organogeni bianchi, compatti, generalmente non stratificati. A luoghi possono assumere un aspetto brecciato o possono essere sostituiti da biocalcareni grossolane con resti fossili di Echinidi, Briozoi e Nummuliti (Figura 3).

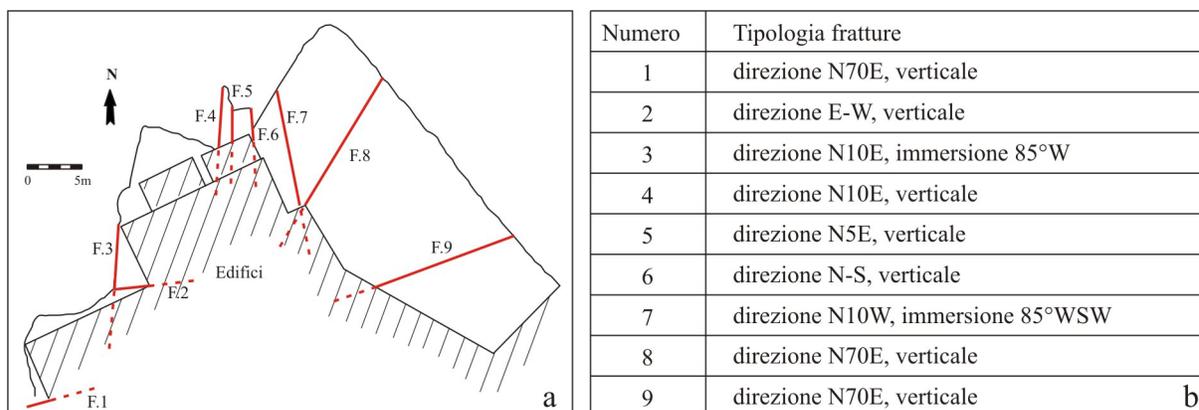
Figura 4: Schema dello stato di fratturazione della Rupe del Castello; a) planimetria dell'area; b) tipologia delle principali fratture individuate.

Figure 4: Main discontinuity families on "Rupe Castello"; a) area planimetry; b) typologies of fractures.

I piani di fratturazione sono subverticali, con una lieve immersione verso Ovest; le fratture in genere sono larghe dai cinque ai dieci centimetri e si possono osservare per una lunghezza verticale di parecchie decine di metri, prima di restringersi verso il basso fino a perdersi o scomparire in mare.

Alcune fratture si discostano notevolmente dalla direzione del sistema di fratturazione sopra menzionato; fra queste è di particolare rilievo una frattura di circa 30 cm di larghezza visibile al di sotto del fianco occidentale del castello, in corrispondenza del giardino panoramico (Figura 5). Questa frattura ha una direzione approssimativamente N70E e si sviluppa lungo un piano verticale.

Questa frattura costituisce un potenziale elemento di pericolosità per la stabilità della rupe, in quanto intercetta il sistema di fratturazione prevalente (Nord-Sud) con un angolo che varia dai 60° agli 80°, suddividendo l'ammasso roccioso in una serie di blocchi minori separati tra loro, alcuni dei quali in condizioni di stabilità precaria. A cavallo di questa linea di fratturazione sono costruiti alcuni edifici risalenti al XIV secolo.

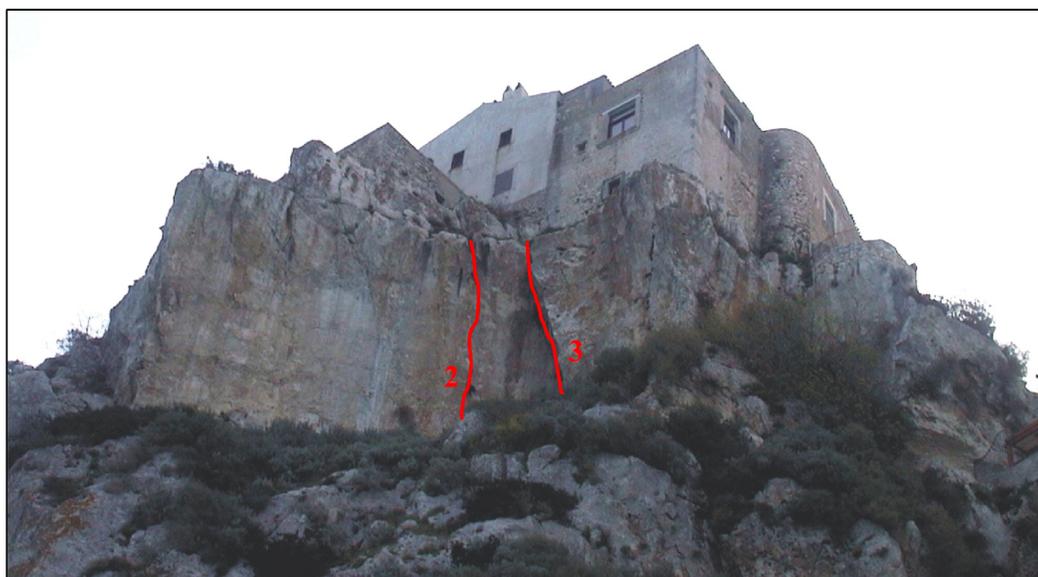
Figura 5: Fratture sul fianco occidentale del castello.

Figure 5: Fractures on western side of Peschici Castle.

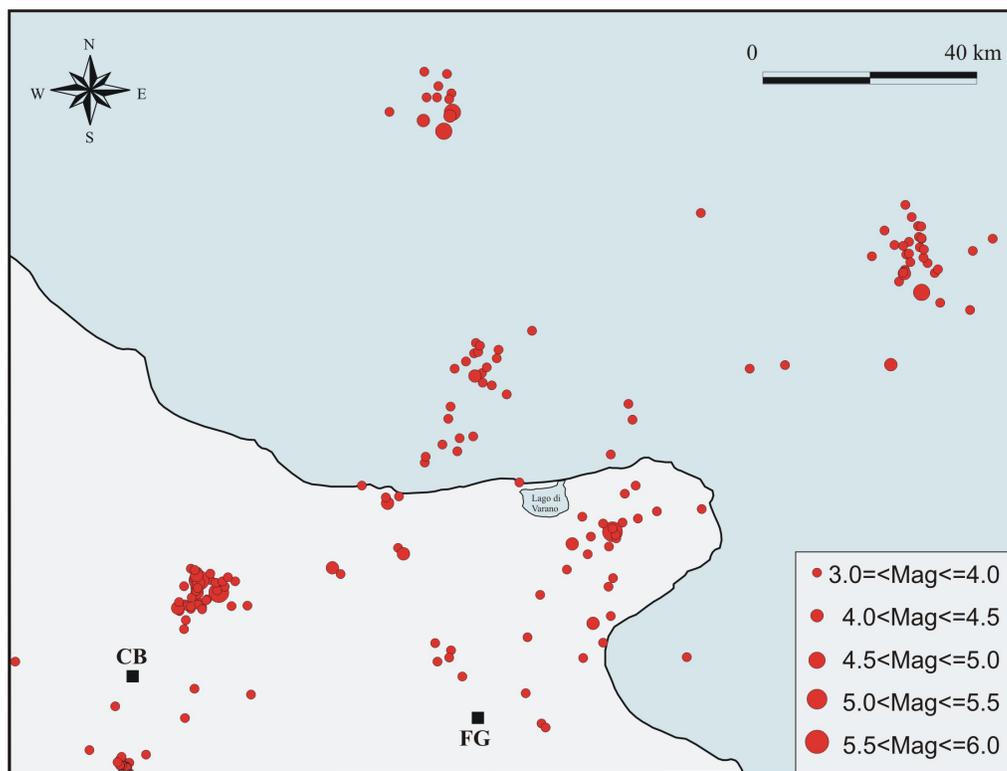
Figura 6: Distribuzione epicentrale dei terremoti ($3.0 \leq M \leq 6.0$) verificatisi nell'area garganica durante il periodo 1981-2005, riportati nel CSI (Catalogo della Sismicità Italiana 1981-2002, INGV-CNT <http://www.ingv.it/CSI/>) e nel Bollettino sismico.

Figure 6: Epicentres of Earthquakes in the garganic area between 1981-2005 ($3.0 \leq M \leq 6.0$) from the CSI catalogue and the Seismic bulletin.

L'area garganica presenta una sismicità piuttosto intensa (Figura 6).

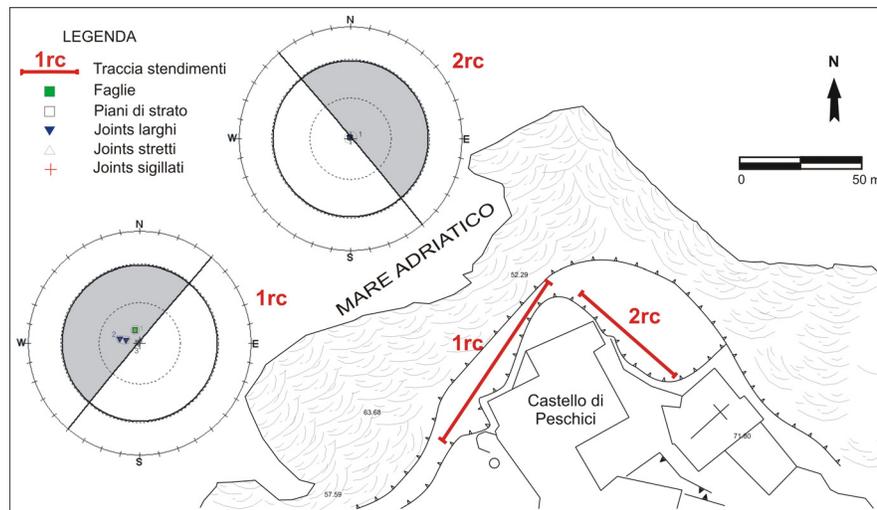
Figura 7: Ubicazione e relativa distribuzione delle discontinuità in corrispondenza degli stendimenti presso la “Rupe Castello”
 Figure 7: Location and distribution of discontinuities along the section line nearly “Rupe Castello”.

Le fenomenologie in atto vedono l'isolamento di grossi cunei instabili soggetti a pericolo di crollo. I fabbricati del centro storico attualmente, però, non sono interessati da importanti fenomeni di instabilità in atto. Lungo le falesie sottostanti il centro storico di Peschici è stato eseguito un rilievo fotografico, tramite il quale sono state individuate le principali discontinuità. La posizione delle foto è mostrata nella Figura 7.

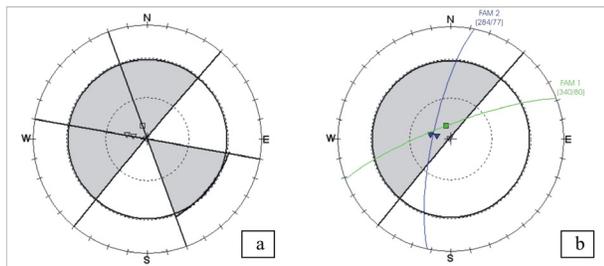
Figura 8: Test di Markland per lo scorrimento cuneiforme (a), per il ribaltamento diretto (b).

Figure 8: Markland test for wedge slide (a) and direct toppling (b).

In Figura 8a è possibile notare che dei blocchi instabili vengono isolati anche dall'intersezione delle due famiglie di discontinuità, infatti, il punto di intersezione ricade nella zona critica.

L'area, antistante la parete, in cui questi blocchi potrebbero ribaltarsi è mostrata in Figura 8b. Nelle condizioni attuali la parete è considerata stabile; infatti, dal calcolo del fattore di sicurezza è emerso un valore superiore all'unità ($F_s > 1$).

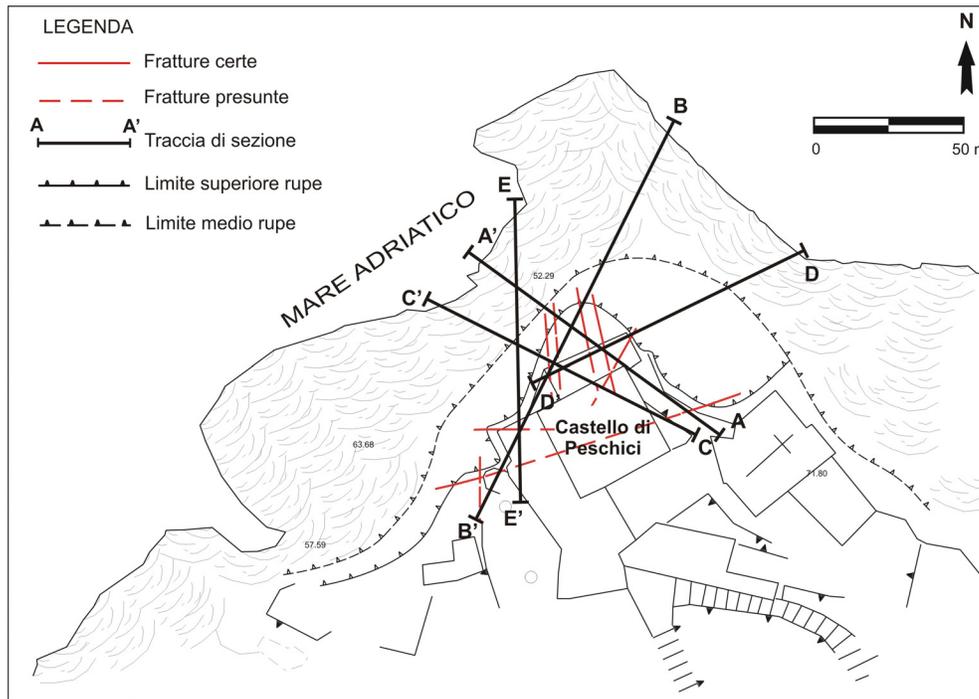
Figura 9: Ubicazione delle sezioni analizzate.
Figure 9: Location of the surveyed sections.

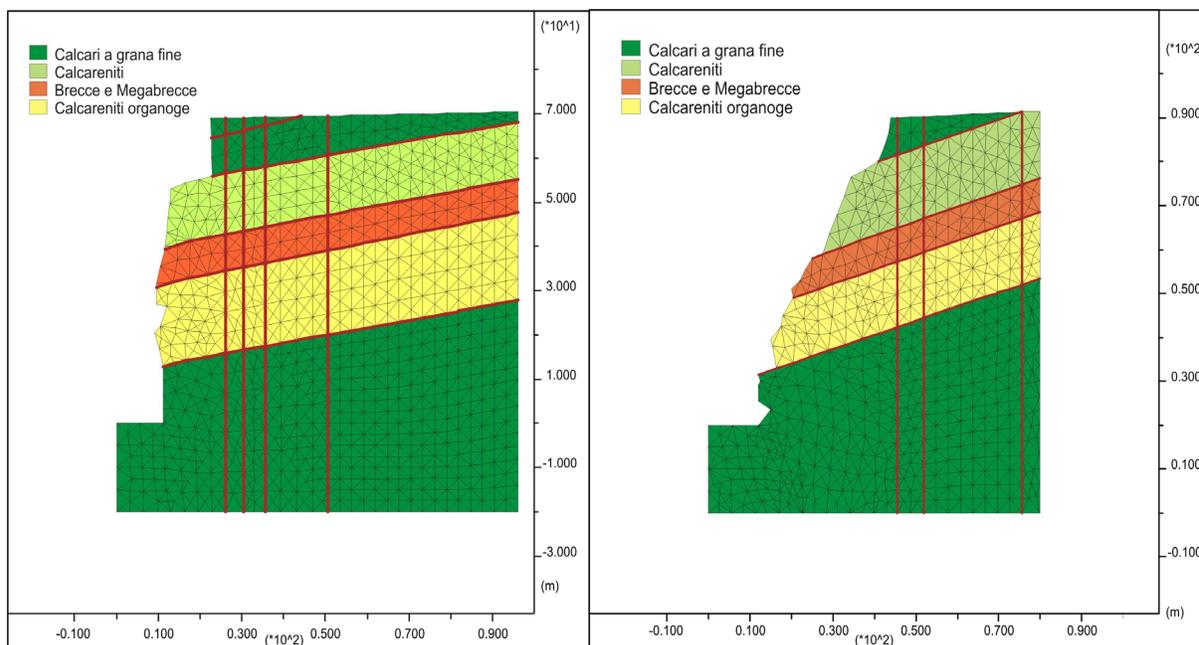
Figura 10: Schema della griglia di discretizzazione utilizzata e della litologia delle sezioni A-A' (a sinistra) e E-E' (a destra)
 Figure 10: Discretization grid and lithology of section A-A' (on the left) and E-E' (on the right).

Geologicamente le sezioni sono tutte molto simili tra loro, si differenziano solo per la geometrie della falesia e per le pendenze dei piani di strato.

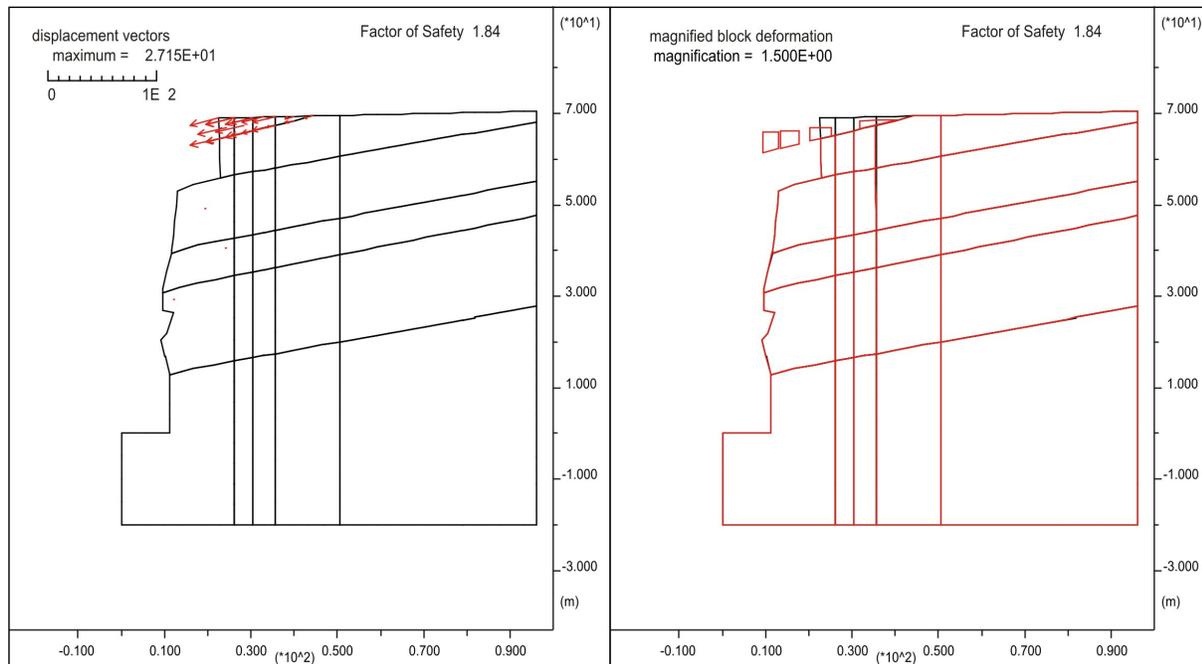
Figura 11: Schema dei vettori spostamento (a sinistra) e della griglia deformata (a destra) relativi all'analisi statica della sezione A-A'.
 Figure 11: Diagrams of displacement vectors (on the left) and deformed grid (on the right) in the static analyses on A-A' section.

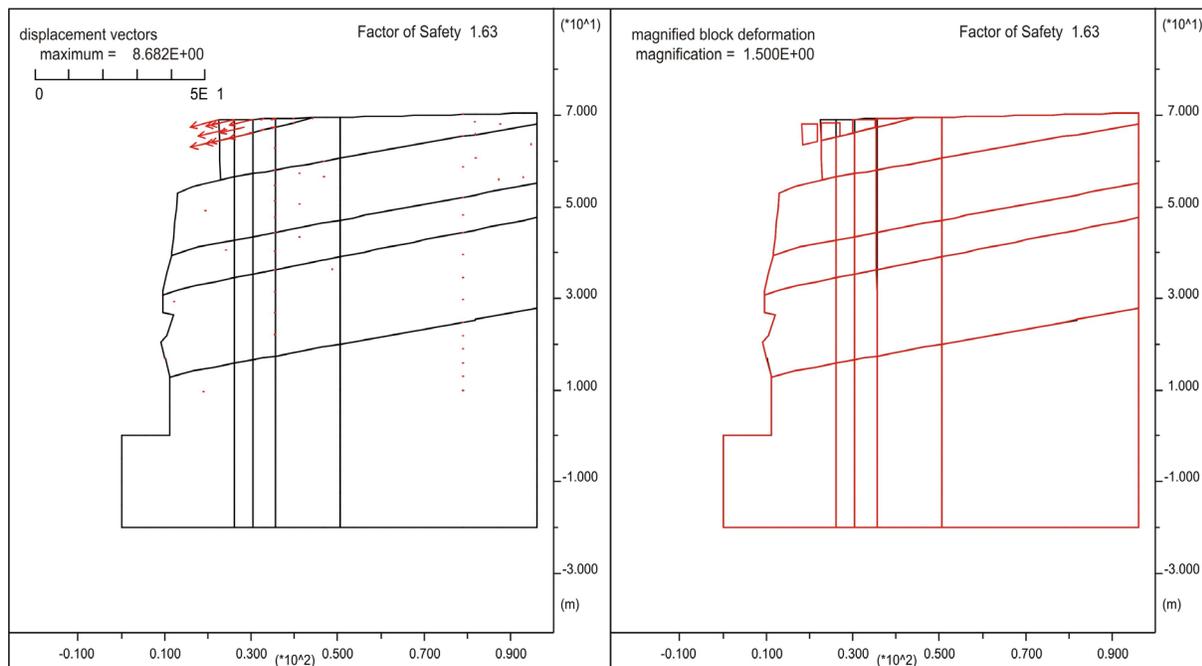
Figura 12: Schema dei vettori spostamento (a sinistra) e della griglia deformata (a destra) relativi all'analisi dinamica della sezione A-A'.
 Figure 12: Diagrams of displacement vectors (on the left) and deformed grid (on the right) in the dynamic analyses on A-A' section.

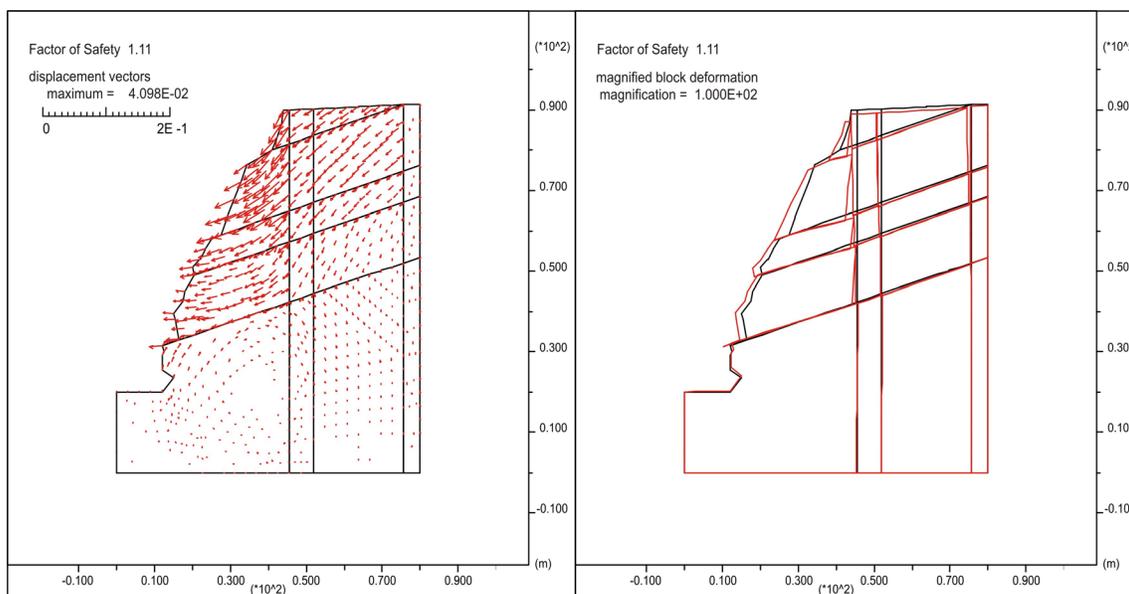
Figura 13: Schema dei vettori spostamento (a sinistra) e della griglia deformata (a destra) relativi all'analisi statica della sezione E-E'.
 Figure 13: Diagrams of displacement vectors (on the left) and deformed grid (on the right) in the static analyses on E-E' section.

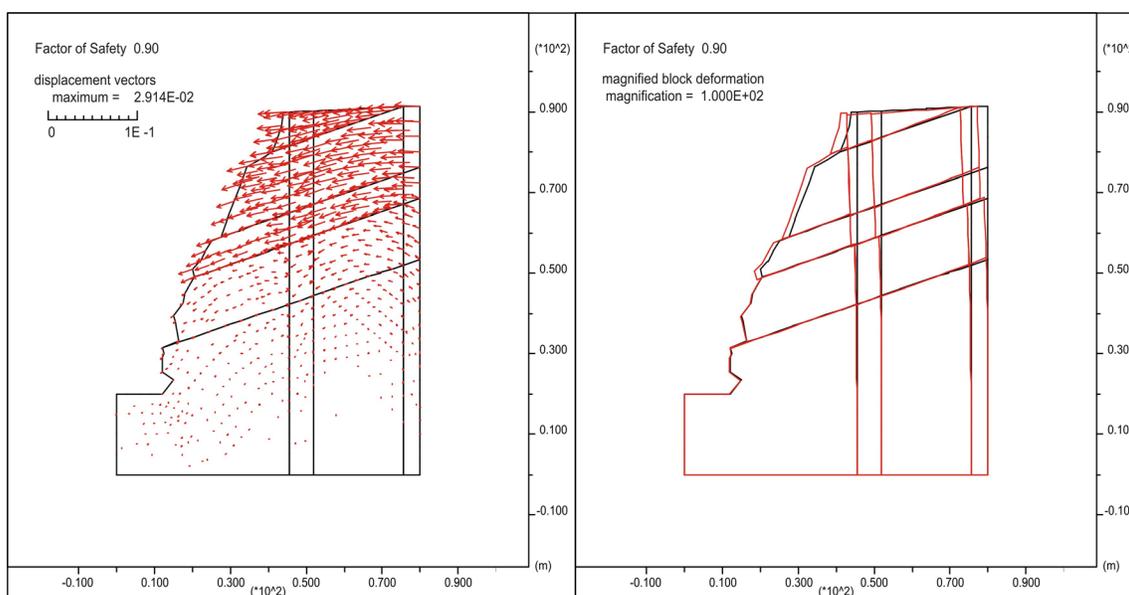
Figura 14: Schema dei vettori spostamento (a sinistra) e della griglia deformata (a destra) relativi all'analisi dinamica della sezione E-E'.
 Figure 14: Diagrams of displacement vectors (on the left) and deformed grid (on the right) in the dynamic analyses on E-E' section.
